Trafiksikkerheden på kommunernes landeveje

En kvalitativ undersøgelse af vejenes og vejudstyrets tilstand på en række kommunale landeveje

APRIL 2012

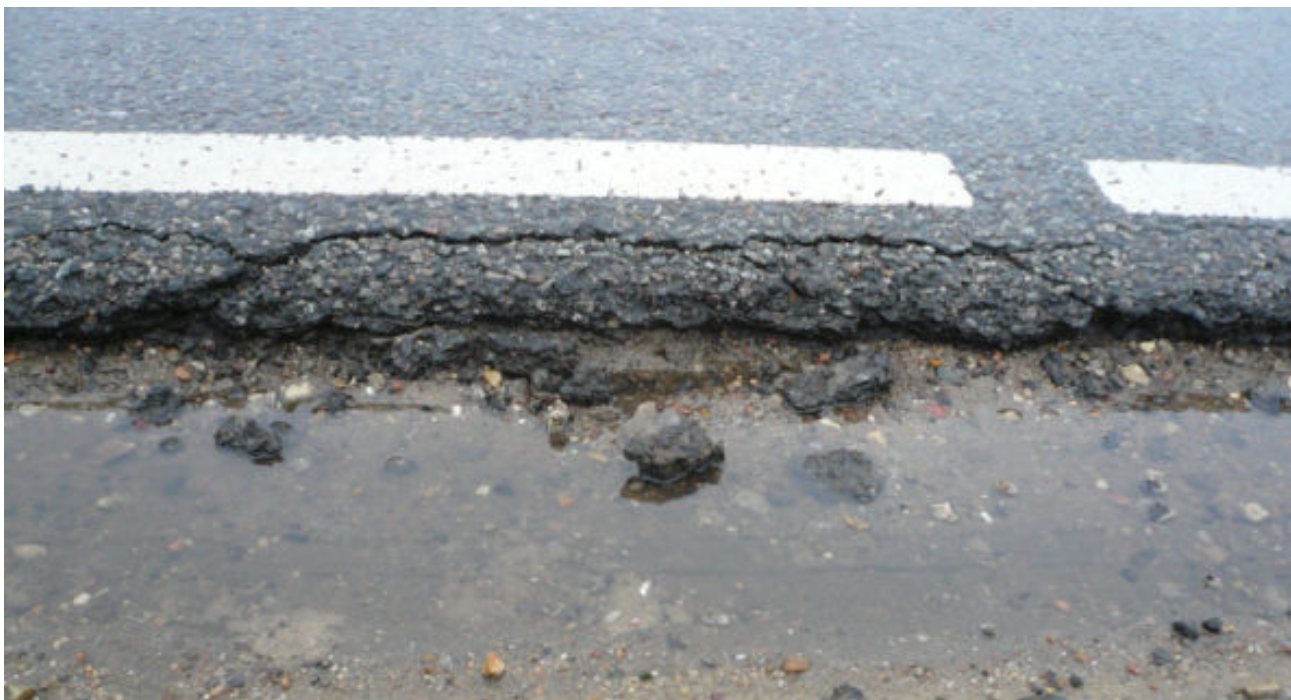
Nedbrydning af asfaltkanten er i gang fordi vandet ikke ledes væk. En ujævn eller hullet kant kan koste kontrollen med styringen af køretøjet, hvis køretøjet kommer for tæt på kanten og forhjulet bliver fanget.

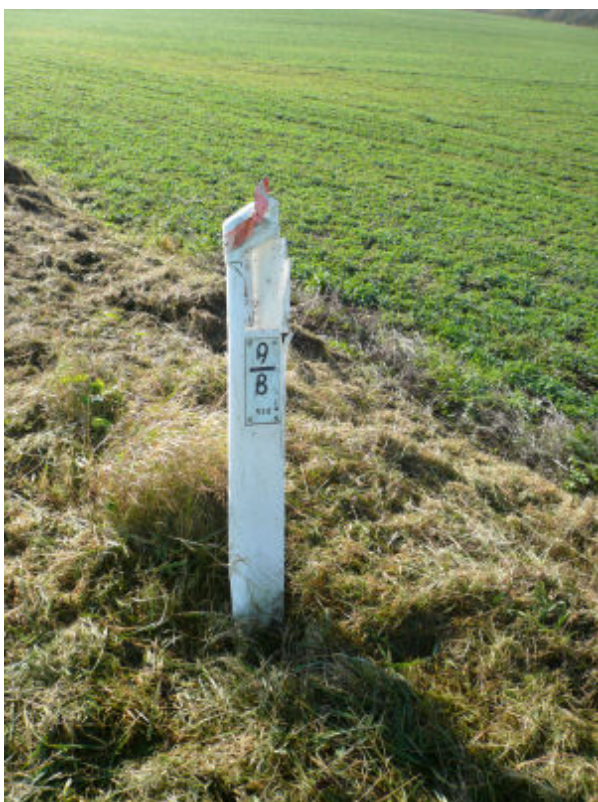
Et meget almindeligt syn: En ødelagt kantpæl som ikke længere hjælper føreren med at aflæse vejens forløb i svagt lys eller mørke. Det koster cirka 100 kroner at skifte den, men den har sandsynligvis stået sådan i hele sæsonen 2011.

F.eks. koster det kun 100 til 200 kroner at udskifte en kantpæl og det tager 6 til 12 minutter at gøre.

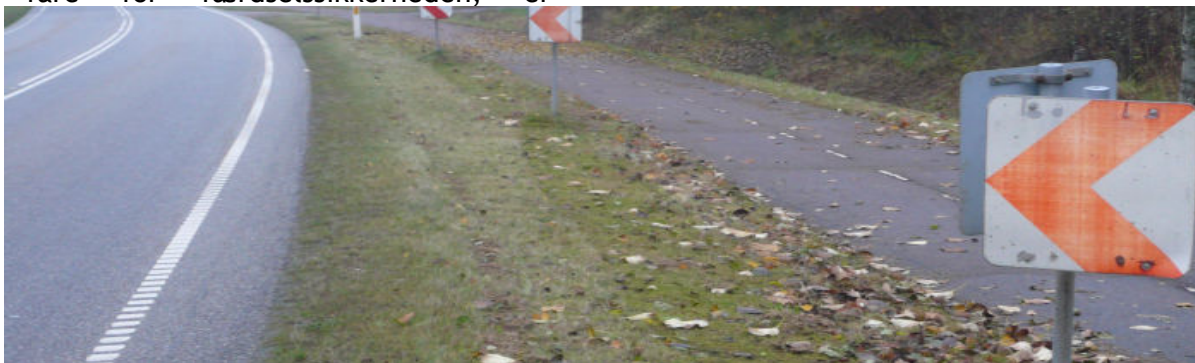
*Disse skilte skulle vejlede bilisterne i kurven, men refleksionen på de slidte skilte er nedsat eller væk, og i mørke er de derfor ikke til megen hjælp. Et andet sted var denne type skilt faldet af.
Foto: Ole Olsen, november 2011*

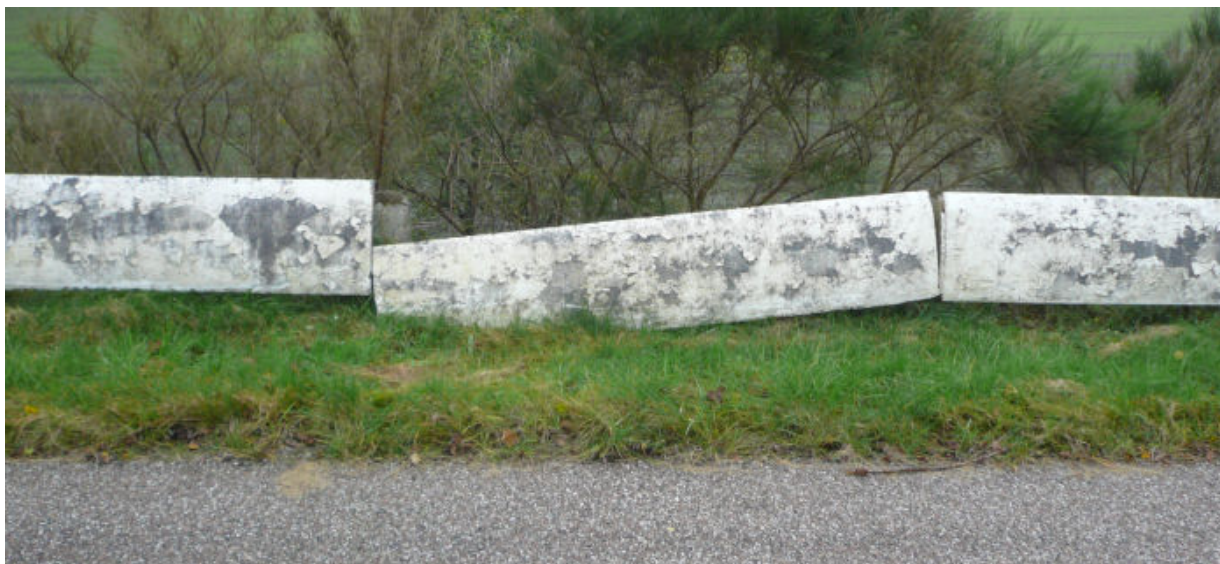
*Utidssvarende betonautoværn, som endda er gået i stykker. Disse typer autoværn yder ingen effektiv beskyttelse når et alvorligt uheld først er ude. Tværtimod. Men de ses alligevel stadig mange steder.
Foto: Ole Olsen, november 2011*

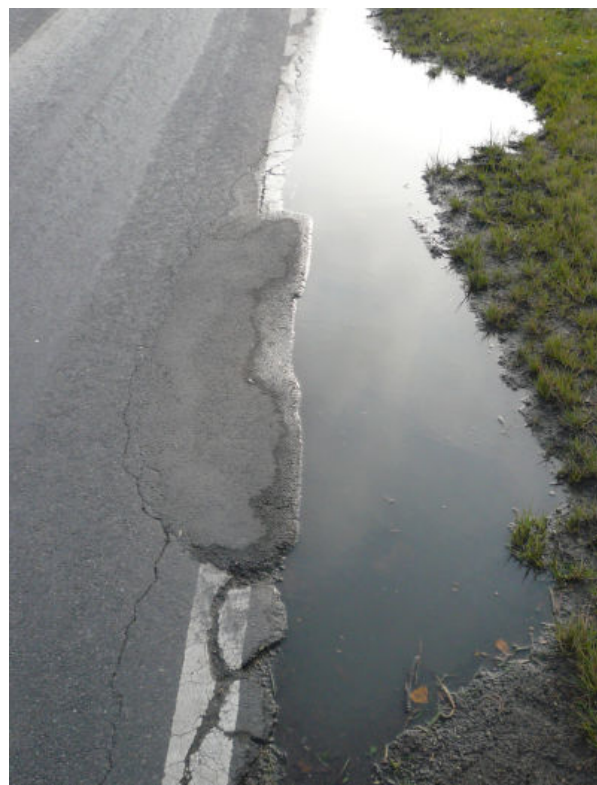
En tre-i-en'er: nedslidt belægning, manglende/ødelagt kant/-afstribing og vandfyldt rabat.
