Trafiksikkerheden på kommunernes landeveje

En kvalitativ undersøgelse af vejenes og vejudstyrets tilstand på en række kommunale landeveje

APRIL 2012

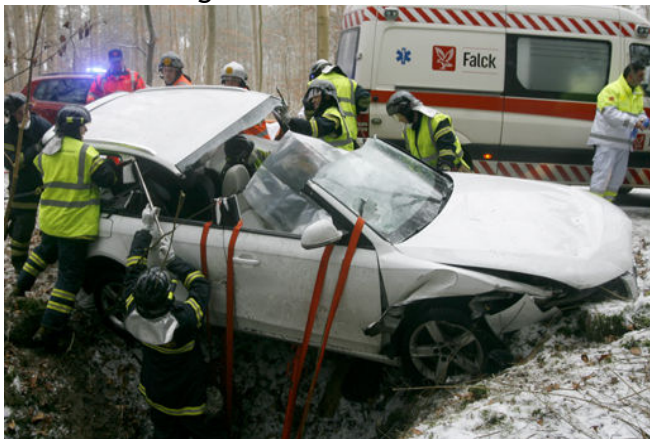
*Brandvæsenet måtte køre til et solouheld i forbindelse med glatføre. "Manden ramte uheldigt det eneste stendige i skoven"
Foto og beskrivelse: Ringsted Brandvæsen, februar 2012.*

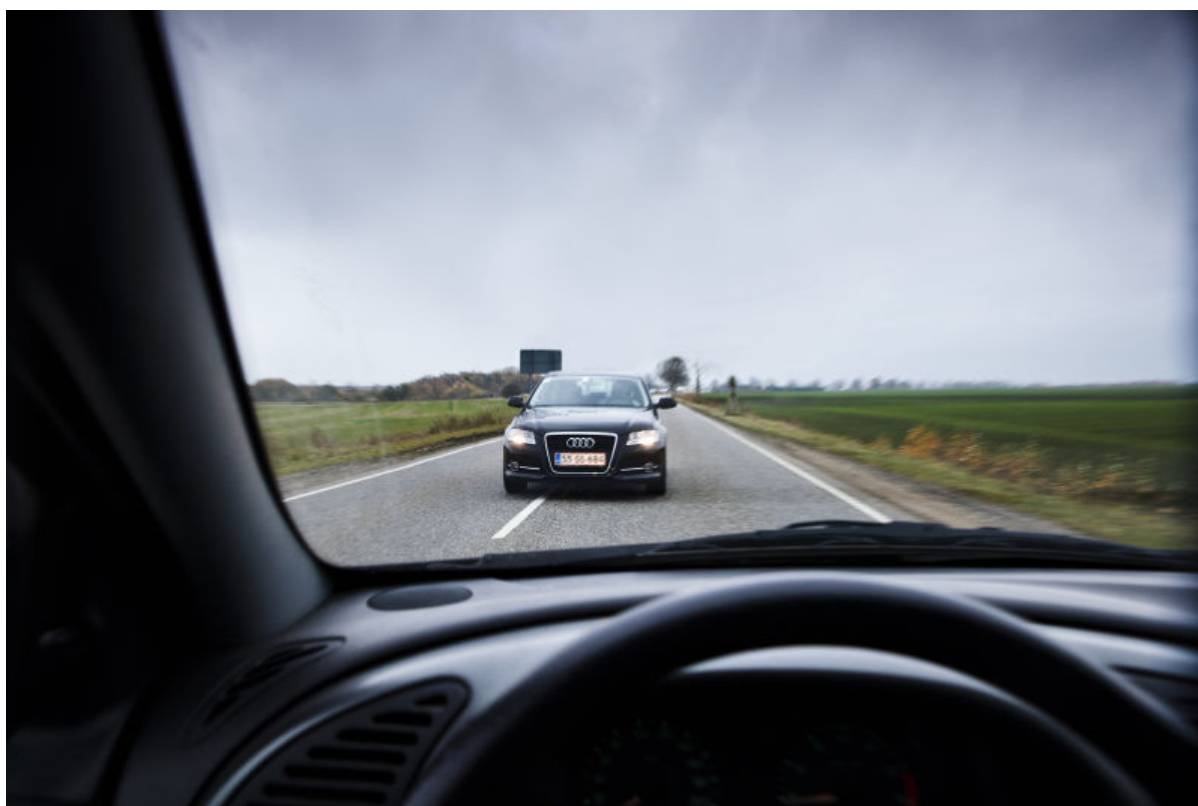
En høj kant mellem rabat og kørebane er i 1 ulykke med til, at ulykken sker. Trafikanten får hjulene ud i rabatten, hvor der er stor niveauforskel mellem rabat og kørebane. For at komme op på kørebansen igen drejer trafikanten voldsomt på rattet, hvorved køretøjet kommer over i det modsatte kørespor.
